Esiste una problematica importante e diffusa, ufficializzata solo nell'aprile del 2007 dal MBP Gruppo produttori membrane bitume polimero, legata alla posa delle membrane bituminose su supporto in cemento cellulare. La nota tecnica emanata recita testualmente:

**“Oggetto: determinazione delle cause del degrado precoce rilevato in alcune zone dei manti impermeabili costituiti da membrane bitume polimero posate a vista su cemento cellulare.**

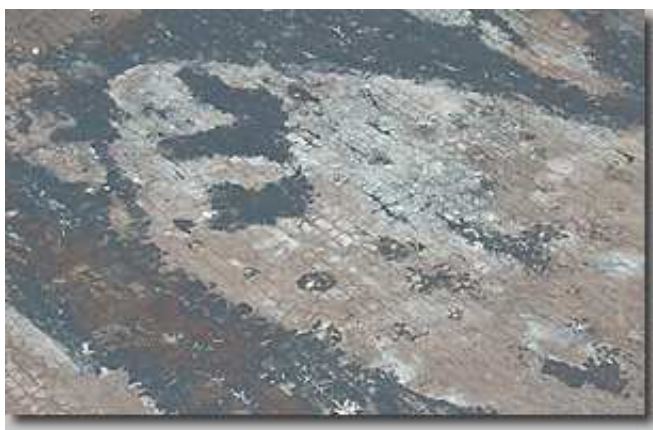
- a) Il fenomeno riguarda anche alleggeriti con perle di polistirene.
- b) La posa di aeratori ritarda ma non elimina il fenomeno.

- c) Il fenomeno non è riscontrabile nella totalità delle impermeabilizzazioni su alleggerito.
- d) I tempi di riscontro delle prime avvisaglie dipendono anche dalla stratigrafia del manto. (In un monostrato si possono avere i primi "sintomi" prima dei 36 mesi dalla posa) In ultima analisi si può affermare che, come recita la nota tecnica, ad oggi la soluzione certa ad una problematica in essere non esiste. Si propongono "in via precauzionale" accorgimenti (interposizioni di massetti o pannelli) di presunta efficacia e soprattutto, chi li propone non sembra volersene accollare eventuali responsabilità.
